LOJA DO INTENDENTE
ESPAÇO DE PROMOÇÃO DE PRODUTOS
E TERRITÓRIOS RURAIS

LARGO DO INTENDENTE PINA MANIQUE
n^{os} 11 a 15, EM LISBOA

PROJECTO DE ESCAVAÇÃO

MEMÓRIA DESCRITIVA

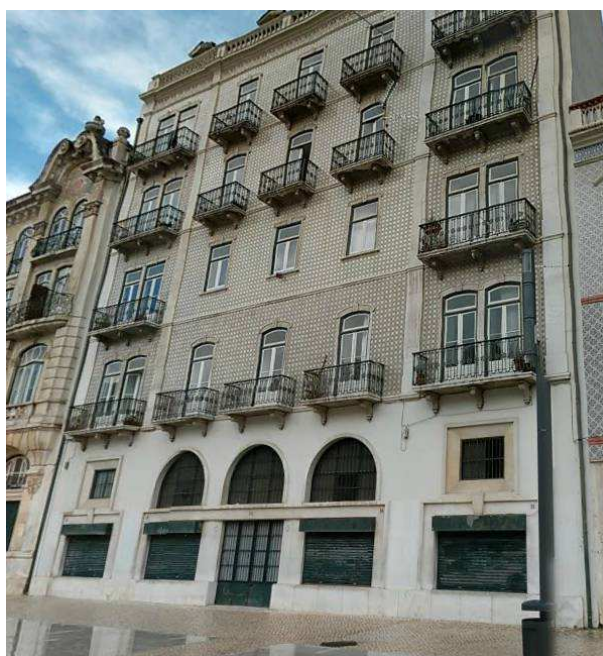
Figura 1 - Fachada principal do edifício – Largo do Intendente
